Evakuierungsübung in der Grundschule Rahm

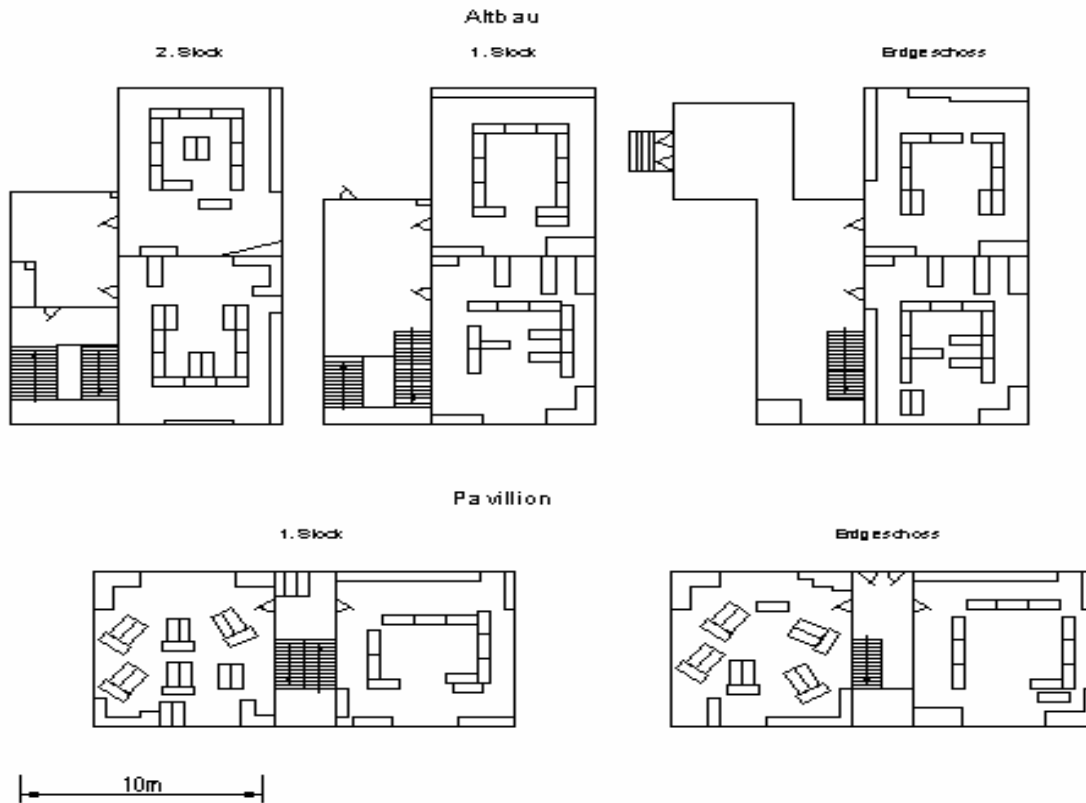
Abbildung 1: Grundriss der Grundschule in Rahm, in der die Evakuierungsübung durchgeführt wurde.

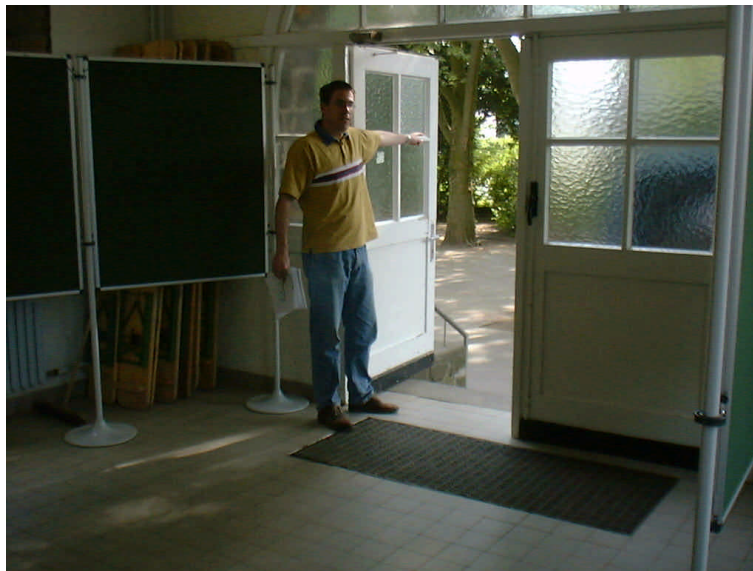
Abbildung 6: Hauptausgang des Altbaus.

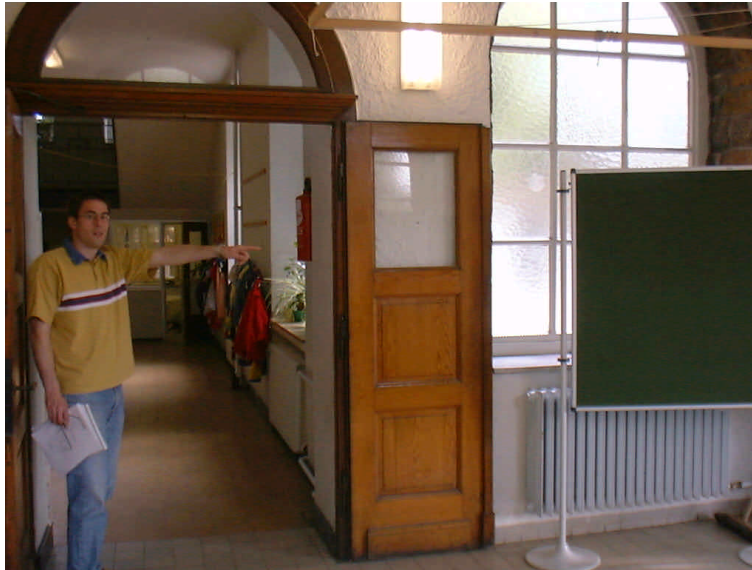
Abbildung 7: Ausgang Altbau, Zwischentür.

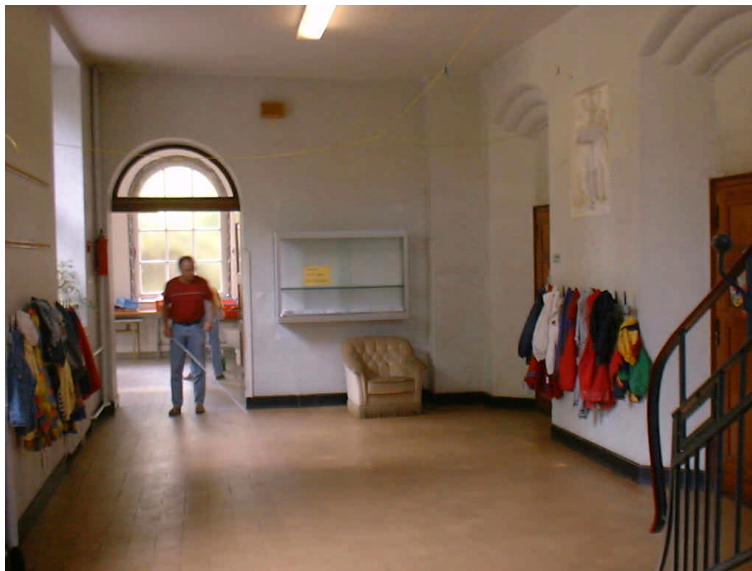
Abbildung 8: Ausgang Altbau, Ansicht von Innen auf die Zwischentür.

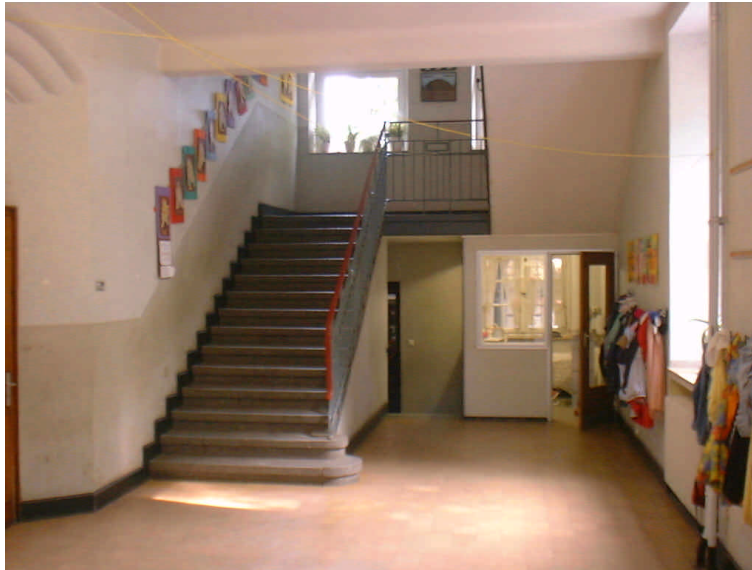
Abbildung 9: Treppe im Altbau.

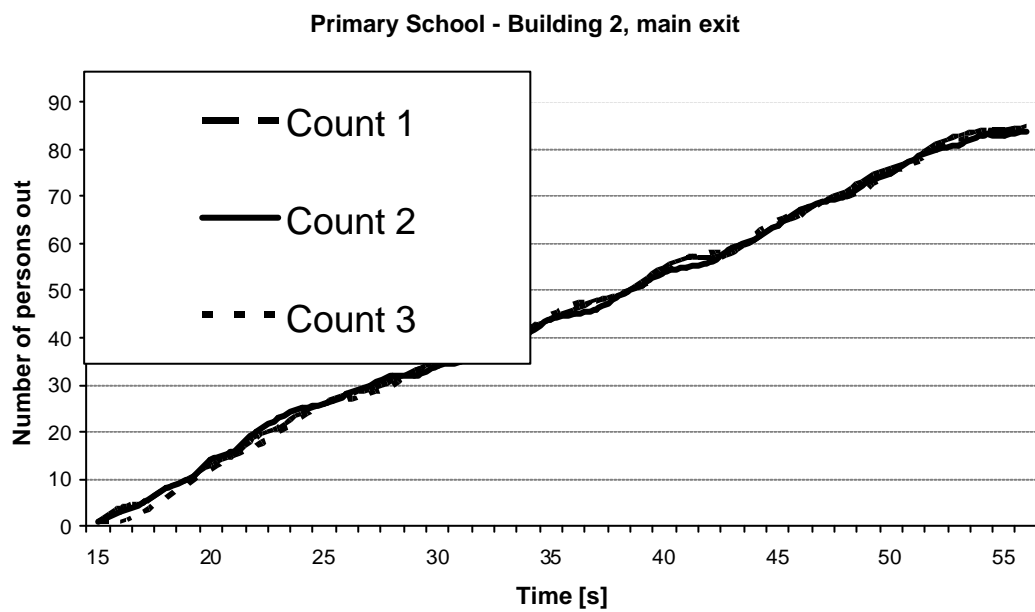
Abbildung 10: Ergebnisse der Evakuierungsübung. Anzahl der geretteten Personen über die Zeit für den Neubau (Pavillon), Hauptausgang.

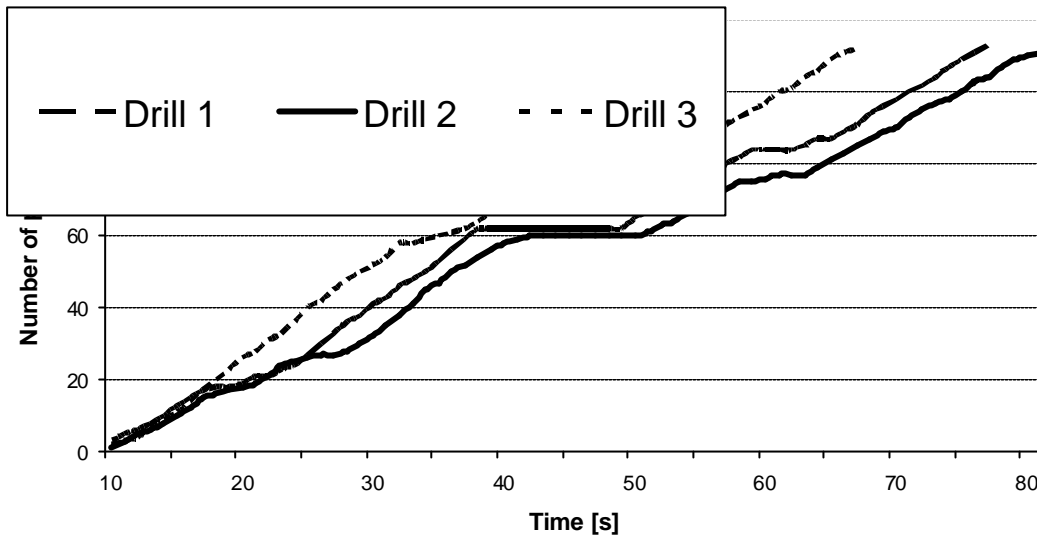
Primary School - Building 1, main exit

Abbildung 11: Ergebnisse der Evakuierungsübung. Anzahl der geretteten Personen über die Zeit für den Altbau, Hauptausgang. Es wurden drei Durchläufe gemessen.

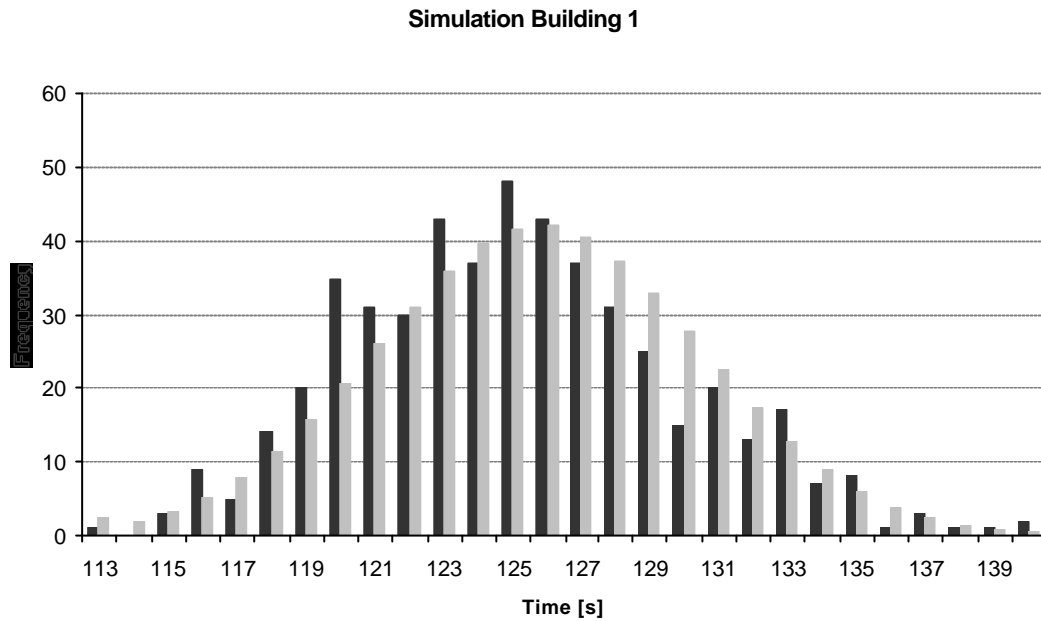
Abbildung 12: Verteilung der Gesamt-Evakuierungsdauern für Gebäude 1, wie sie mit Hilfe einer Monte-Carlo-Simulation ermittelt wurden.

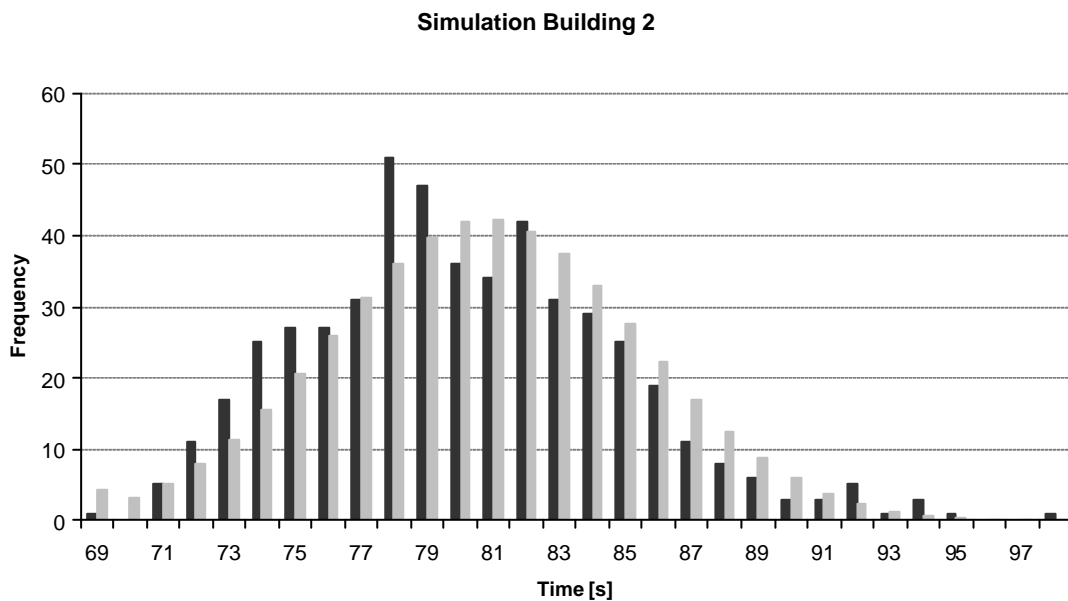
Abbildung 13: Verteilung der Gesamt-Evakuierungsdauern für Gebäude 2, wie sie mit Hilfe einer Monte-Carlo-Simulation ermittelt wurden.
